**Prefeitura Municipal de Xanxerê**

Referência: **Tomada de Preços 0008/2011**

**Pavimentação Asfáltica Cambuinzal**

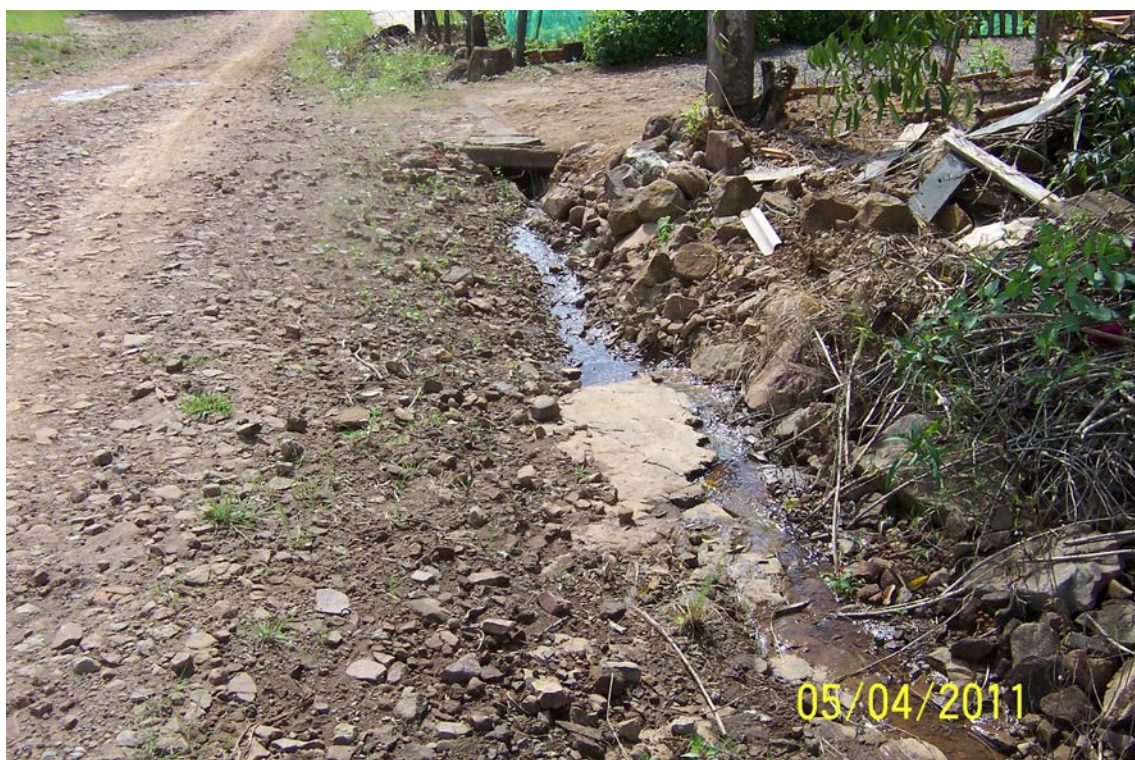
Tendo em vista que na vistoria feita no local das obras (Rua Principal do Distrito de Cambuinzal) foi constatada a ocorrência de rocha aflorada em quantidade considerável e de águas superficiais (possível solo saturado), como demonstrado nas fotos anexas.

Foto 01 – Ocorrência de rocha

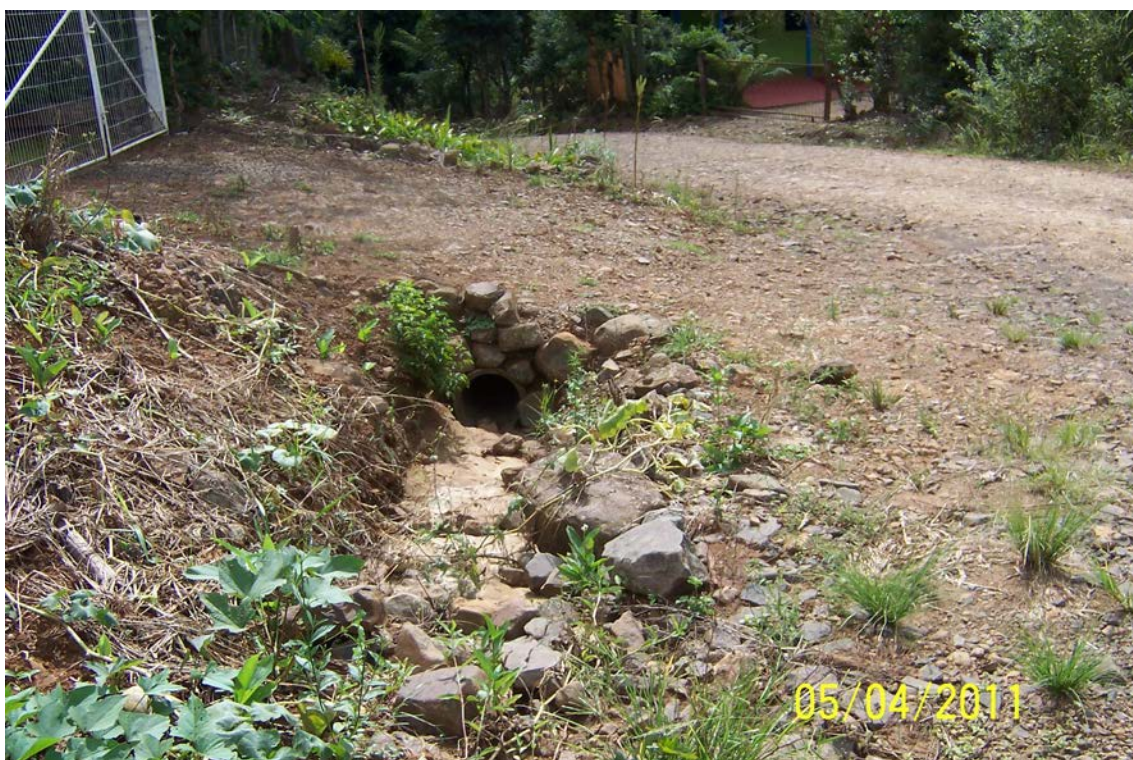
Foto 02 – Ocorrência de rocha

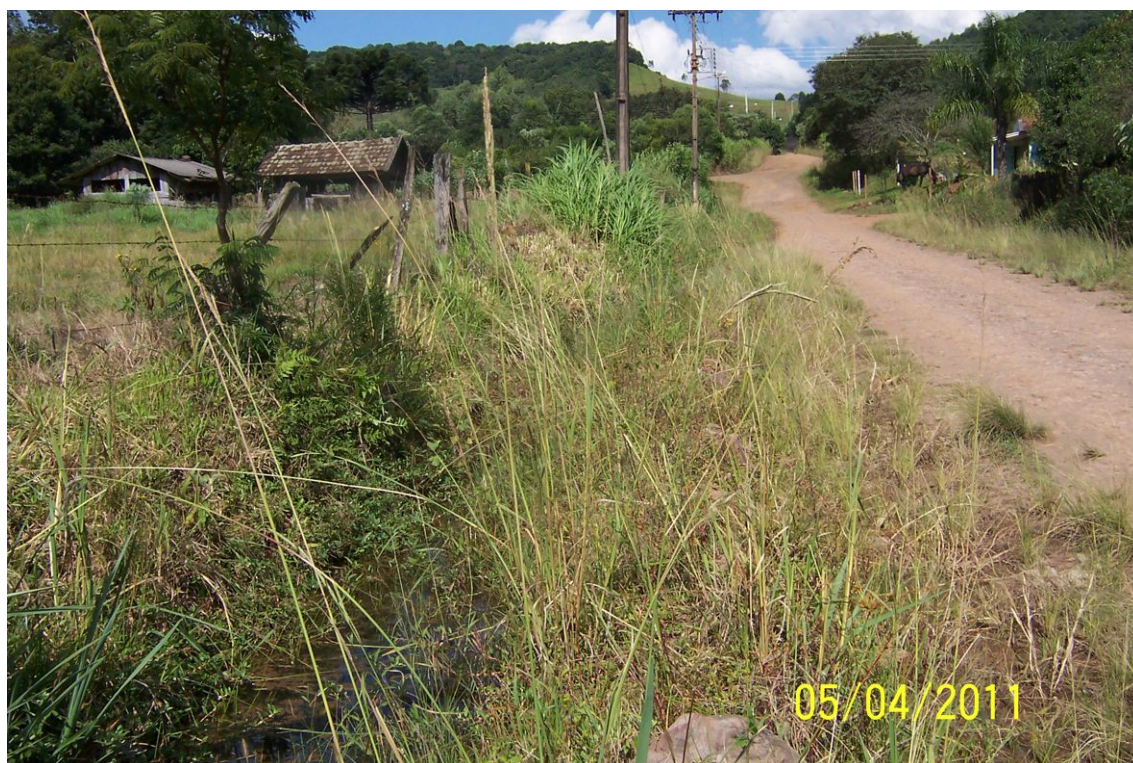
Como há ocorrência de águas superficiais prejudiciais ao bom andamento dos serviços e conservação das obras, o que, pelas melhores práticas, deve ser remediado com a adoção de drenagem profunda, não prevista no orçamento. Pergunta-se: Os drenos necessários serão executados pela Prefeitura Municipal de Xanxerê? Caso não sejam, qual o procedimento correto a adotar.

Foto 03 – Ocorrência de águas superficiais (possível solo saturado)

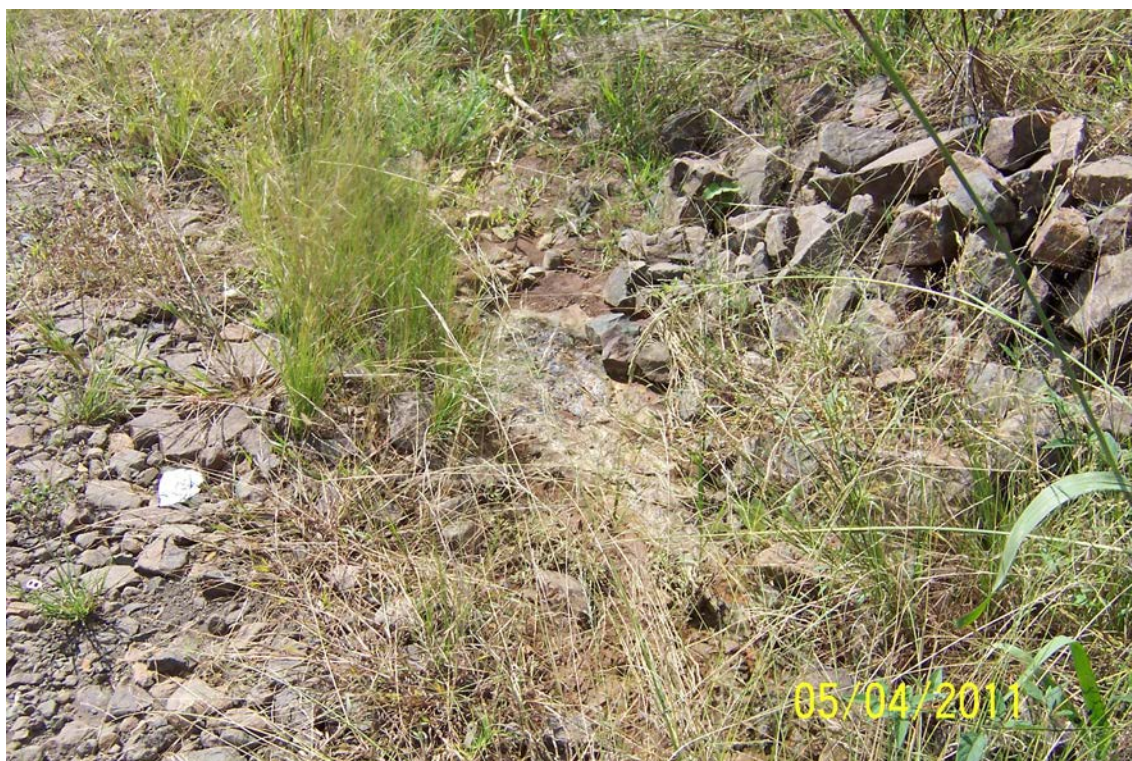
Foto 04 – Ocorrência de rocha
